**EFFECTOS DE LAS OBRAS DE INFRAESTRUCTURA VIAL SOBRE EL  
HUMEDAL CAPELLANÍA DESDE 1930 HASTA LA ACTUALIDAD**

Trabajo de grado presentado como requisito para optar al título de:  
**ESPECIALISTA EN PLANEACIÓN AMBIENTAL Y MANEJO INTEGRAL DE  
LOS RECURSOS NATURALES**

**UNIVERSIDAD MILITAR NUEVA GRANADA**

# **EFFECTOS DE LAS OBRAS DE INFRAESTRUCTURA VIAL SOBRE EL HUMEDAL CAPELLANÍA DESDE 1930 HASTA LA ACTUALIDAD**

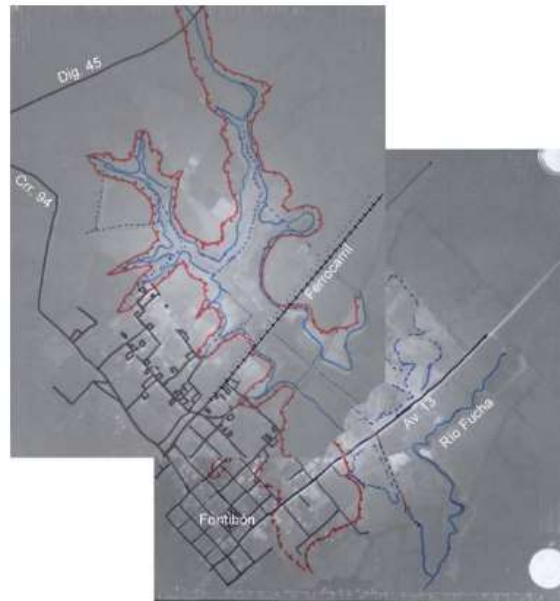
**Figura 1.** Fotomosaico del Humedal Capellanía en el año 1939  
**Fuente:** [18]

De acuerdo a la bibliografía consultada, el Humedal Capellanía es uno de los humedales bogotanos que ha presentado mayor deterioro y afectación en su extensión [17], como se puede observar en las siguientes imágenes tomadas del “Plan de manejo ambiental Humedal Capellanía” del año 2008, donde se hace visible como la construcción de diferentes vías y el aumento de la población en los alrededores del humedal, lo fragmentaron e intervinieron en la dinámica natural del Capellanía. En la figura 1, la cual corresponde a un fotomosaico del humedal en el año 1939, se puede observar cómo la línea del ferrocarril y la avenida 13 fragmentaron drásticamente el ecosistema; la avenida 13 además, obstruyó la conexión del humedal con el río Fucha, el cual era un aporte de agua directo al Capellanía [18].

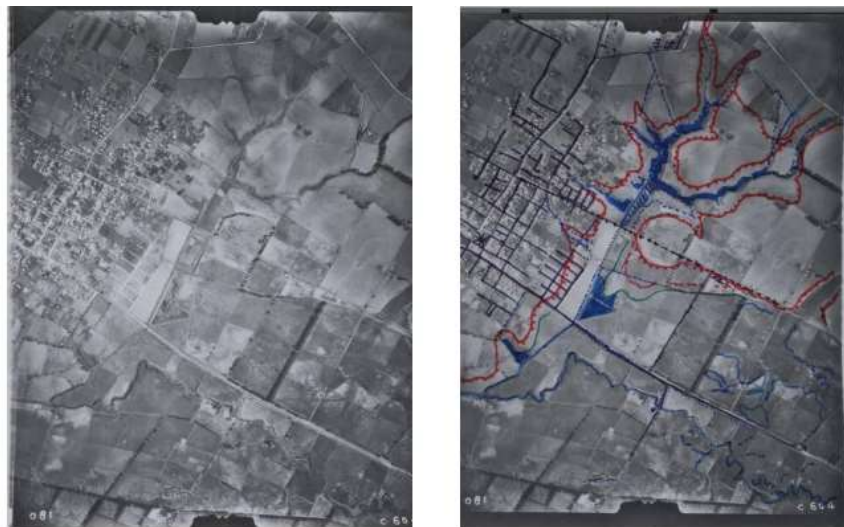
**Figura 2.** Fotografía aérea del Humedal Capellanía en el año 1957  
 En azul se representa el cauce y cuerpos de agua, en rojo las terrazas y en negro las obras civiles  
**Fuente:** [18]

En la figura 2, tomada en el año 1957 se observa como estas avenidas (Ferrocarril y 13), afectaron el espejo de agua del humedal y por consiguiente la totalidad del mismo, sumado al acelerado crecimiento del municipio de Fontibón [18].

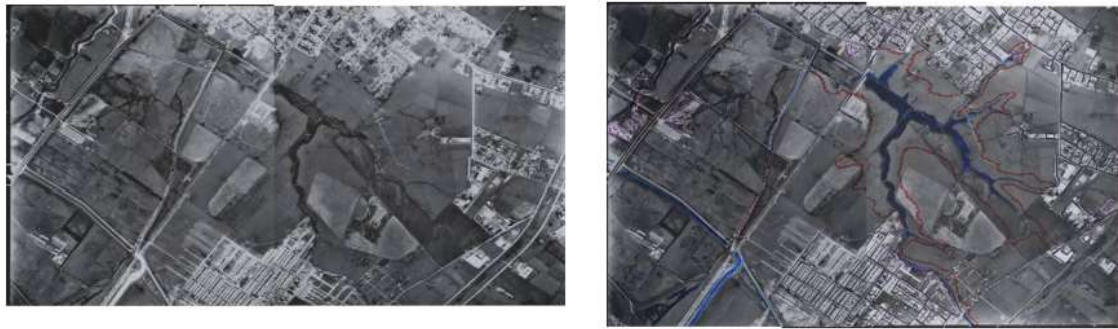
**Figura 3.** Fotomosaico del Humedal Capellanía en el año 1973

En azul se representa el cauce y cuerpos de agua, en rojo las terrazas y en negro las obras civiles

En el fotomosaico del año 1973 Figura 3, se aprecia como aumenta la construcción de barrios muy cerca al humedal y la construcción de la avenida El Dorado [18], la cual se realizó a la par del Aeropuerto Internacional El Dorado (terminados en 1958), lo que ocasionó también afectación en la fauna del humedal por el elevado ruido de los aviones [19] .

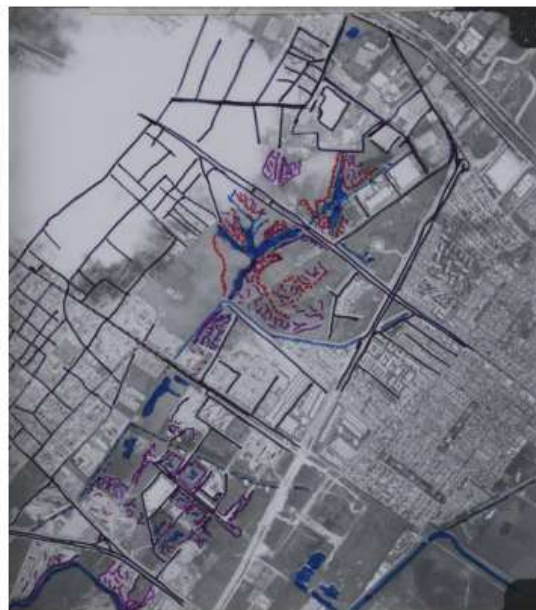
**Figura 4.** Fotomosaico del Humedal Capellanía en el año 2000

En azul se representa el cauce y cuerpos de agua, en rojo las terrazas y en negro las obras civiles

Para el año 2000, se puede observar en la Figura 4 el total fraccionamiento del humedal, concluido con la construcción de la avenida La Esperanza en 1995 [19], la cual dividió el humedal en dos sectores: Norte y Sur; este último sector se encuentra muy degradado [11].

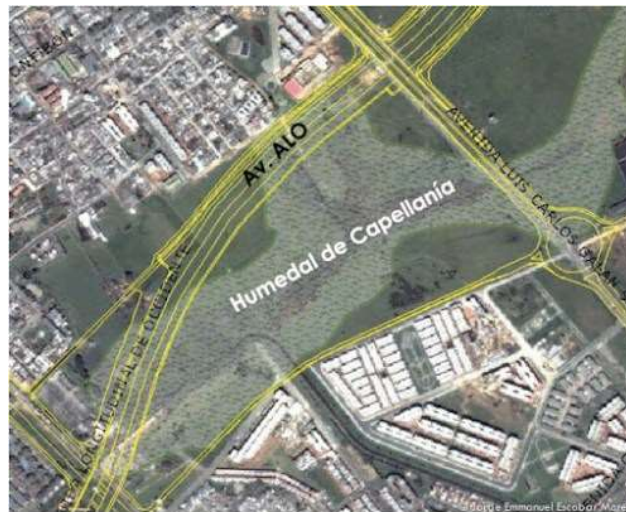
**Figura 5.** Interacción del proyecto ALO y el Humedal Capellanía  
**Fuente:** [19]

amortiguamiento del humedal [20]. En la Figura 5 se puede observar la interacción que tendría la ALO con el Capellanía.
